令和2年度（第30回）

# 建設コンサルタント業務技術発表会

## 発表概要集

主催：（一社）建設コンサルタンツ協会中部支部

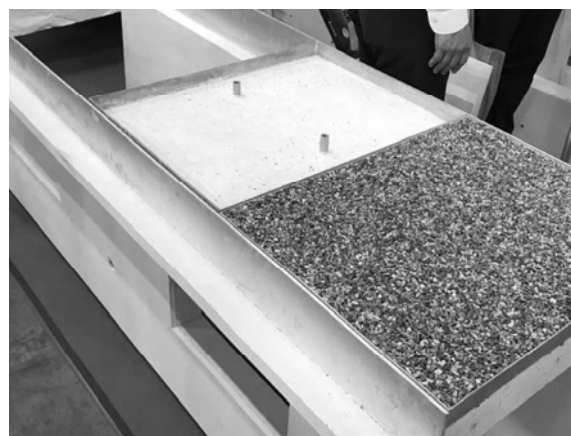
図-5 舗装材の充填が可能な小型ボックスの蓋

蓋の構造については、コンクリート製に限らず、景観上への対応について行うことが出来るように、鋼製で舗装材が充填できる構造を採用し、景観性や歩行性に配慮した（図-5）。

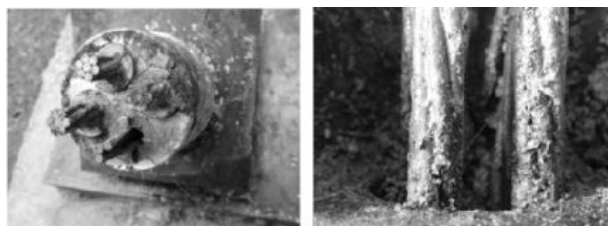
写真-1 テンドンの破断状況

旧タイプアンカーは、防食構造が不完全であるため、地下水の影響により腐食している可能性が考えられた（写真-1）。

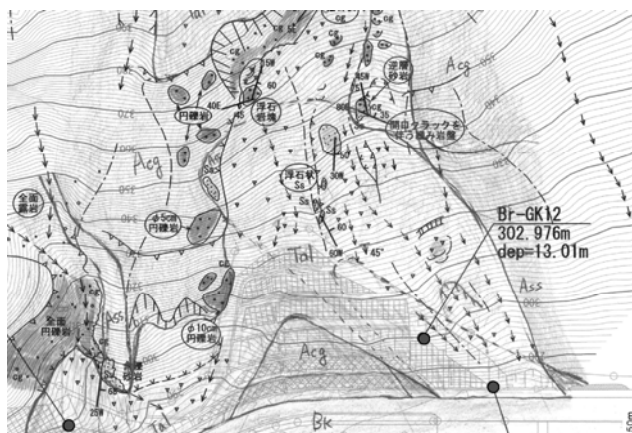
図-8 切土のり面背後地の地表状況

切土のり面背後地の自然斜面を踏査した結果、崖錐性堆積物が広く分布し、想定外のすべりブロックを確認した（図-8）。

そのため、旧タイプアンカーの打設範囲だけでは切土のり面の安定性を確保困難と判断し、現状において、変状は確認されていないが、用地外からのすべりに対する予防措置を行った（図-9）。

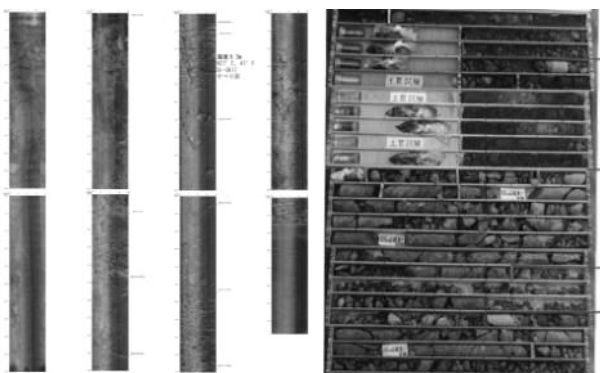
写真-2 スキャナー画像（左）建設当時のコア（右）

ボアホールスキャナーにより、すべり面等の不連続面の走向傾斜や割れ目等の開口幅の情報を取得し、PS速度検層による弾性波速度の測定と合わせ、三次元的なゆるみ範囲を把握した（写真-2・左）。また、建設当時のボーリングコア（写真-2・右）と、本業務で採取したコア（写真-3）を比較した結果、建設当時のコア状況は、今回の調査結果に対し著しく乖離している。この理由としては、当時に比べコアリング技術が向上したため、つまり調査技術の差であると考えた。したがって、本調査結果からすべり線の見直しを行い、対策工設計を行った。

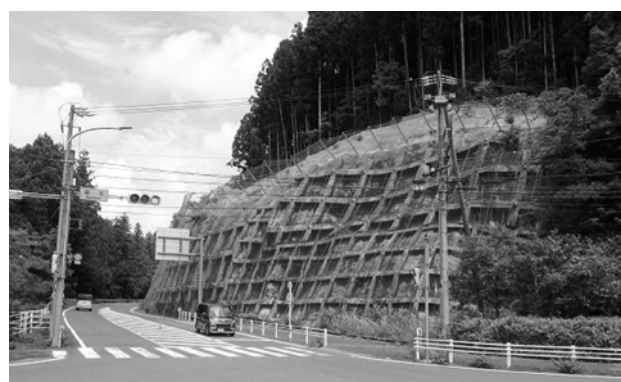
図-9 崩壊箇所工事完成

崩壊箇所のグラウンドアンカー工による対策は、現状のり面上から可能な対策を講じることで、経済的且つ工期の短縮が図れ、施工時の危険（リスク）も最小化することができた。

未崩壊区間の吹付コンクリートの補修・補強対策に採用した繊維補強モルタル吹付工は、既設コンクリート吹付法面を機能回復させることで、産業廃棄物の発生を抑制できることから環境にも配慮した対策とすることができた。また、吹付コンクリートのはつり工事をなくすことで、作業の安全性が大幅に向上し、工程短縮されることにより、第三者（通行者、通行車両）への影響や危険を抑制することができた。

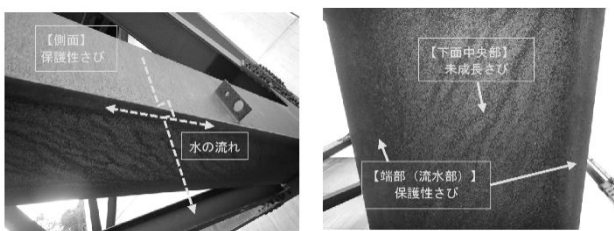
図-7 下弦材下面のさびの状況

この中で、下弦材下面は、図-7に示すとおり1つの面で縁端部に保護性さびと中央部に未成長さびが確認された。下弦材の上面や側面は風雨による乾湿が適度に行われ、良好な保護性さびを生成している。しかし、下弦材下面は、側面からの水が伝わる端部（流水部）は側面と同様に乾湿が繰返されているが、下面の中央部まで水が伝わることは少なく、直接日も当たらないことから端部と中央部で異なるさびの状態になったと考えられる。

未成長さびは、箱桁橋及びトラス橋の上弦材や横桁、縦桁、上横構や対傾構の下面位置など、構造上床版近くに位置する部材や部材の下面に見られる傾向である。これらの部位は、床版の陰になり降雨や日差しの影響を受けにくいため、環境の変化がなく乾湿の繰返しが少ない環境であったことが、さびの成長が遅い未成長さびとなった要因と考えられる。

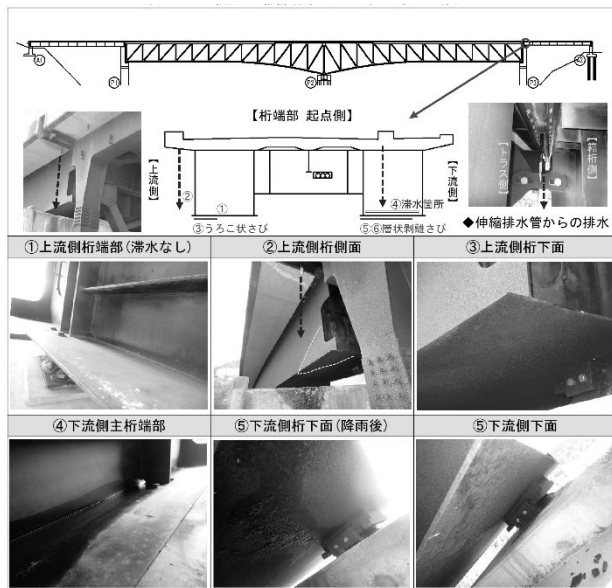
図-10 P3橋脚（箱桁部）における異常さび

P3橋脚上の箱桁端部では、主桁下面に異常さびが生じている（図-10）。雨天時の点検によりP3橋脚上の下流側の排水管から排水が飛散し、箱桁下フランジに滞水している事が確認されたことから、異常さびは、伸縮装置の排水管から飛散した水が付着あるいは滞水したことが主な原因と考えられる。更に、P3橋脚のトラス部と同様、水に含まれた凍結防止剤の塩分や、桁間で日当たりの悪い環境が異常さびの発生を助長させ、腐食を促進していたと考えられる。

耐候性鋼材のさびの状態は、供用後23年が経過しているが、殆どの箇所で「保護性さび」あるいは「未成長さび」が占めており、全般的に良好なさびの発達過程にあると判断される。しかし、局部的ではあるが、層状剥離を伴う異常さびが確認されている。局部的に生じた異常さびは、いずれの箇所も漏水・滞水が主たる原因であると考えられ、特に著しい腐食がみられた。P3橋脚上の部材では、付着塩分量調査の結果から一部で高い塩分量を示したため、凍結防止剤の塩分が路面排水に溶け込み、腐食を促

進させていた可能性がある。よって、早期に原因を排除し、排水設備や損傷部材の補修を行うことで、橋全体の健全性が高まり長寿命化が期待できる。また、伸縮装置は止水材等が劣化し漏水が生じやすい部位であることから、凍結防止剤を散布する本橋では特に漏水に留意して管理を行うのがよい。

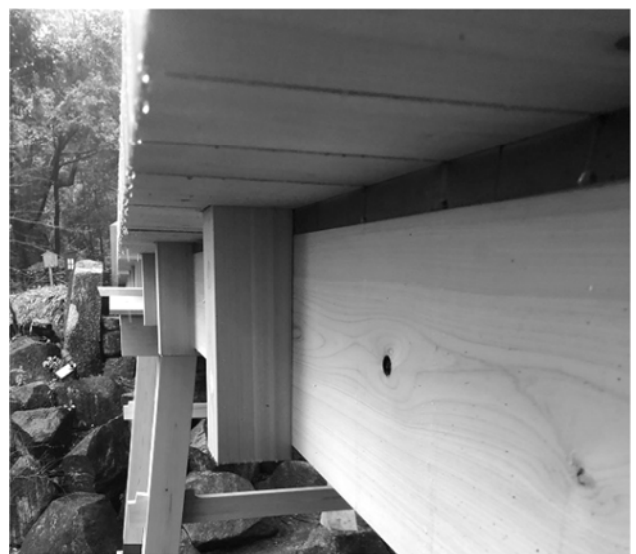
図-3 小屋根の設置例  
(既設木橋例1/愛知県)

主桁上面は水が滞留しやすいため、主桁と床版の間に小屋根を設置する。小屋根の材料は、腐食に強く、耐久性に優れる『ガルバリウム銅板』とし、縦桁にも同様に設置することとした。既設木橋にて小屋根を設置している例を図-3 に示す。また、本橋の小屋根の取付構造を図-4 に示す。

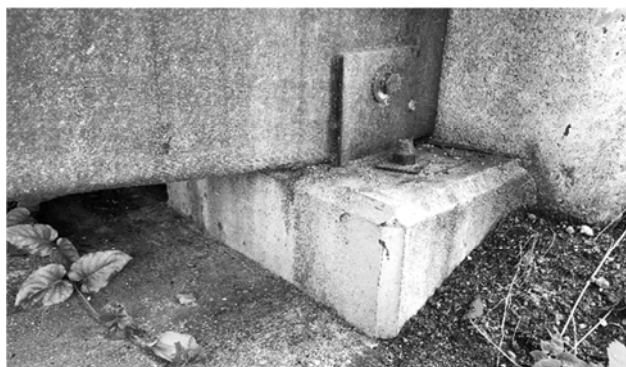
図-5 土砂堆積の様子と台座コンクリートの設置例  
(既設木橋例2/愛知県)

既設木橋では、橋座上に枕木を設け、主桁を直接受けている事例が見られるが、橋座と主桁が近接していると土砂の堆積等から湿潤環境となり易く、接触部の著しい腐朽が確認される。本橋では『台座コンクリートを設置』し、さらに『橋座面には排水勾配(2%)』を設けることで、橋座部の湿潤環境の緩和を試みた。既設木橋の橋座部における土砂堆積の様子を図-5 に示す。また、本橋の橋座構造を図-6 に示す。

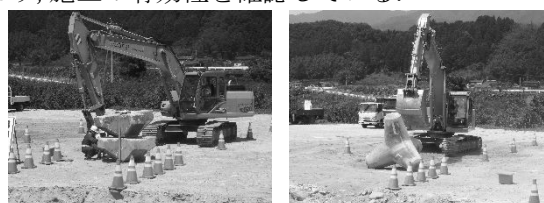
2tブロック連結の様子 5tブロック投入の資料

緊急対策工事（欠口止め工、荒締切）に使用する機械は、天竜川上流管内が他地域からの応援が困難な地域であり、堤防特性として天端幅が狭いことを踏まえ、汎用性が高く、狭い堤防天端でも作業できるバックホウとした。なお、平成30年度にバックホウを使用したコンクリートブロックの投入実験を実施しており、施工の有効性を確認している。

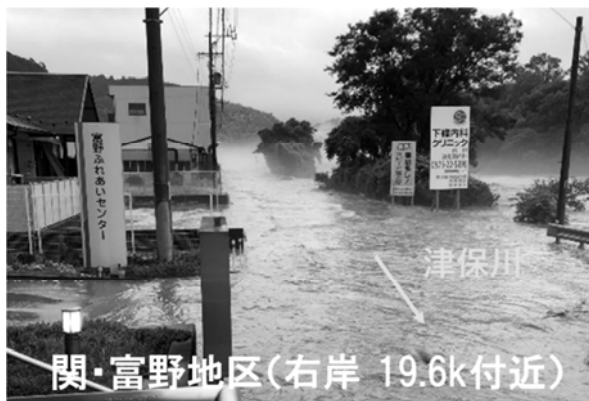
図-7 平成30年7月豪雨の浸水状況

平成11年9月洪水及び平成30年7月豪雨における浸水状況を次頁に整理した。平成30年7月豪雨では平成11年9月洪水を大きく上回る浸水家屋被害を受けた。

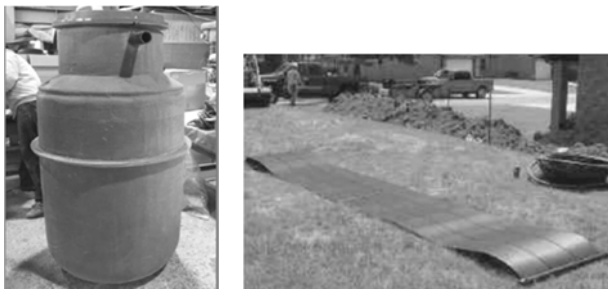
図-6 タンク（左）とG-カーペット（右）の外観

開発システムでは、地表面温度の影響を小さくするため、タンク上部30cm部分の断熱処理を行った。熱交換部材は、腐食に強いポリエチレン製熱交換器であるG-カーペットを用いた。G-カーペットは、外径6mmのポリエチレン管117本と2本のヘッダーで構成され、幅0.9m×長さ5.6mのシート状の熱交換器である。（図-6、表-1参照）。

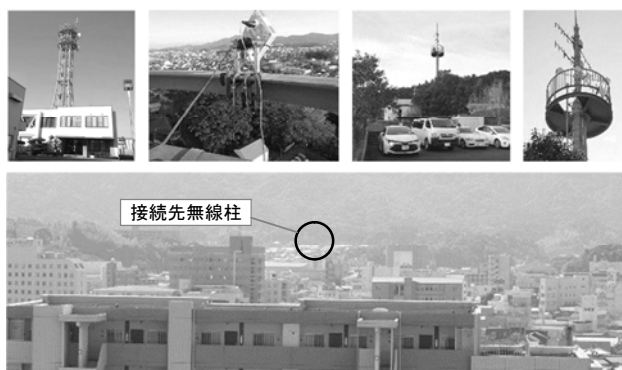
図 3 アンテナ設置環境・見通し状況

- ・ 伝送距離：3.1km
- ・ 経路状態：見通し及びフレネルゾーン100%確保  
確認済
- ・ 経路環境：伊勢市市街地
- ・ 設置場所：出張所側鉄塔41m，IC側無線柱11m
- ・ 実験当日の天候：晴天

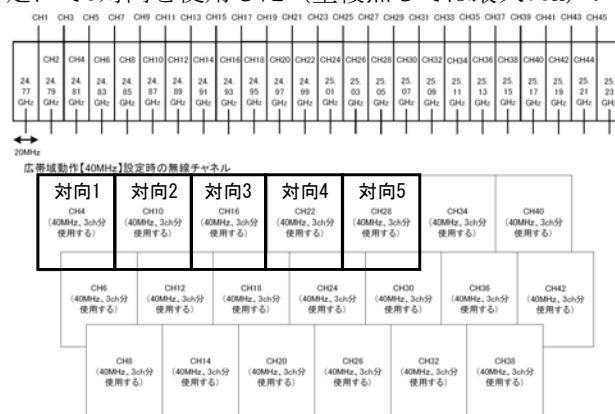
図 5 チャンネルの割り当て

広帯域動作として40Hzモードを使用，3chを一対向に使用する．そのうち，使用Chの重複を避ける設定にて5対向を使用した（重複無しでは最大7ch）．

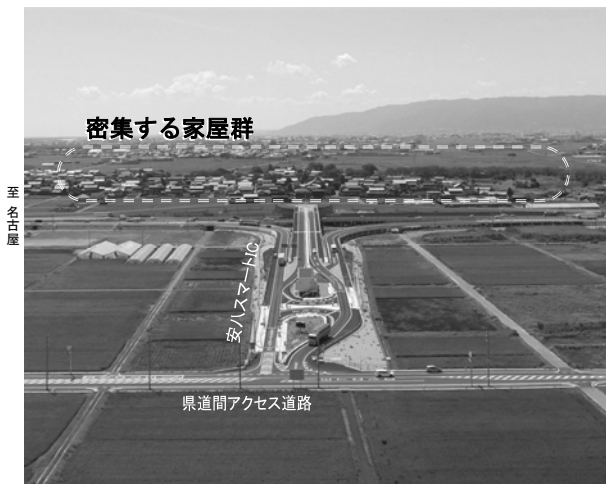
図-2 安ハスマートICの概形

安ハスマートICは、名神高速道路のバスストップ（休止中）の一部を活用し、本線直結型で計画した。名神高速道路の下り線側の周辺には家屋が密集し、出入口を設けることで住環境に影響を及ぼす恐れがあるため、本線をオーバーパスする構造で、上り線側に出入口を集約した経緯がある。

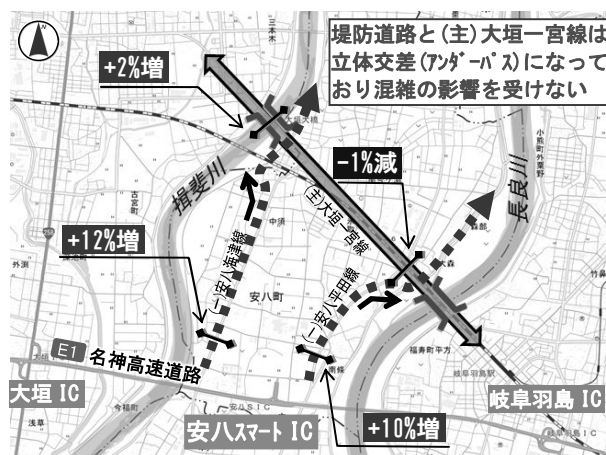
図-10 スマートIC周辺の交通状況の変化

安八町の中心部を東西に横断し、両渡河部に至る(主)大垣一宮線は、名神高速道路と並走するため、スマートICを経由する一般道から高速道路への転換を期待していたが、供用前後の交通量に大きな変化は無く、県道の渋滞は残存する状況であった。

なお、安ハスマートICを利用する交通の多くは、揖斐川や長良川の堤防道路方面に向かい、堤防道路を北上していく動きが多い。

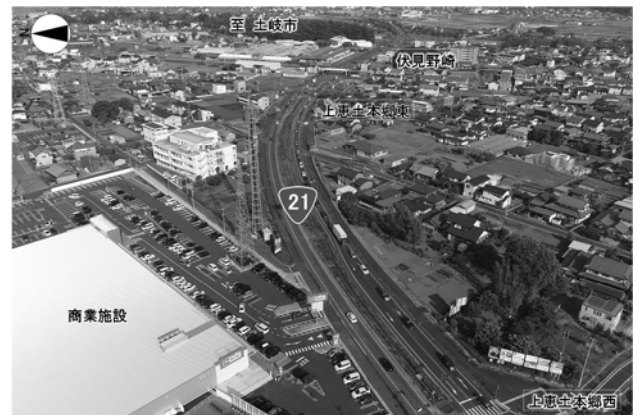
図-2 ドローン空撮写真

動画撮影は、道路上にカメラを設置する手法もあるが、交差道路に立地する商業施設の出入交通の影響、先詰まりの影響など、多様な渋滞要因が複雑に作用していることが考えられたため、上空から広範囲を撮影可能な「ドローン空撮」を採用した。

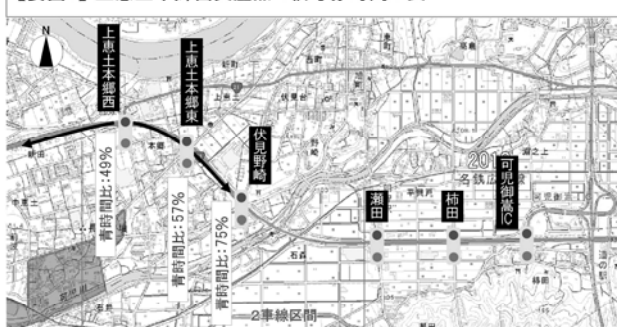
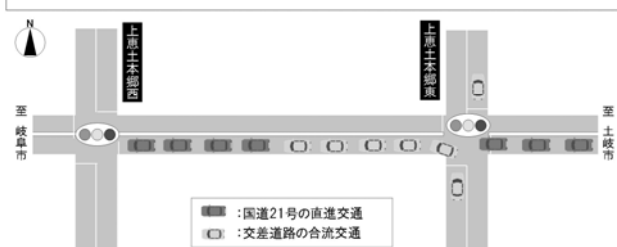
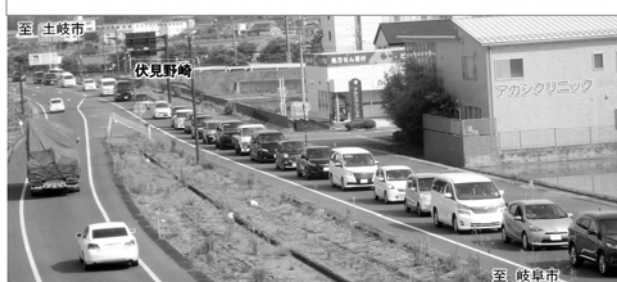
図-5 渋滞要因

渋滞要因として、①上恵土本郷西交差点の青時間が最も短いことからボトルネックになっていること、②交差点が近接しており交差路から流入した車両で交差点間が占有され本線交通が先詰まりしていること、③上恵土本郷西交差点を先頭に発進遅れが後続車列に伝播し、車列が約1km延伸していること等を特定した。

【要因1】上恵土本郷西交差点の信号赤時間が長い

【要因2】交差道路からの合流交通が多い（片側1車線では滞留スペースが不足）

【要因3】滞留長が長く発進遅れが伝播（末尾が発進前に後続車が到着）

ドローン空撮を用いることにより、広範囲にわたる渋滞状況を動画や写真で明示できたため、分析だけでなく、説明や認識の共有も容易であった。

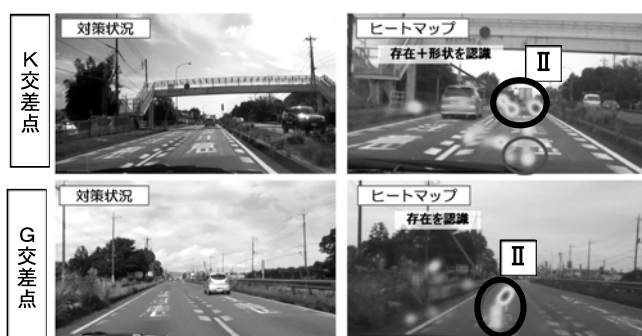
図-12 ヒートマップ比較

表-4で、対策Aの視線滞在の1回あたりの時間を示す。交通事故削減効果が見られた箇所（K交差点）では、路面標示の劣化ありと劣化なしの2種類存在しているが、視線滞在1回あたりの時間は劣化のないものが長く、ヒートマップも劣化のないものの視線滞在時間頻度が高くなっていた。（図-12参照）

対策A(路面標示)のように対策延長が短いものは、劣化がなく存在と形状をしっかりと認識することでドライバーに対して注意喚起が行われ、交通事故削減に繋がっていると思われる。よって、交通事故削減効果の発現は劣化に寄与していると考えられる。

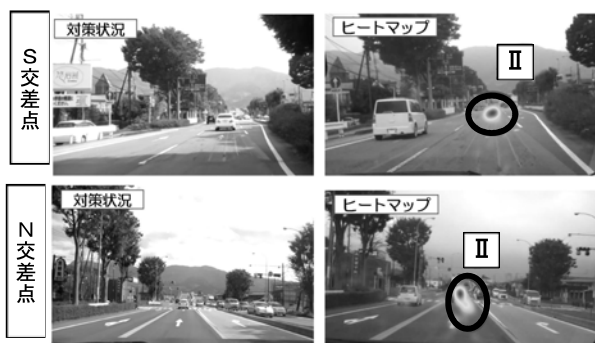
図-13 ヒートマップ比較

表-5で、対策Bの視線滞在の1回あたりの時間を示す。交通事故削減効果が見られた箇所(S交差点)では、対策延長が75mとN交差点の30mと比べて長い。しかし、視線滞在1回あたりの平均時間は長く、ヒートマップでは、カラー舗装が劣化していても集中して認識される箇所は、どちらの交差点も停止線付近であり、違いがほとんど見られなかった。(図-13参照)

対策B(カラー舗装)のように延長が長い対策は、対策の手前から視認することで、注意喚起及び交差点へ誘導される意識が働き、事故削減に繋がる。対策延長が事故削減効果の発現に寄与していると考えられる。

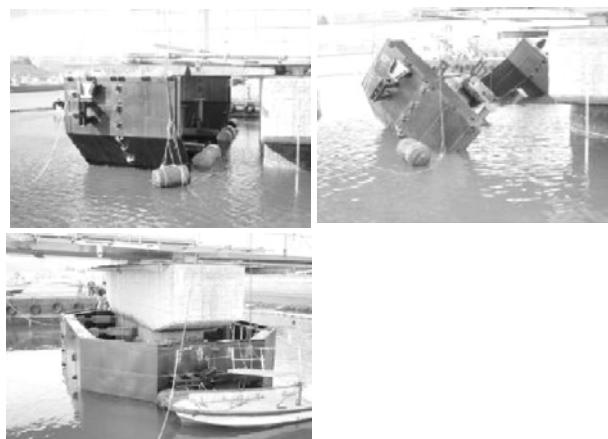
図-10 施工状況

鋼製函体の設置は、桁下高が低いことから台船にク

レーンを設置して行う方法は困難であったため、橋脚にチェーンブロックを設置して行う方法を採用した。鋼製函体を曳航する曳船は300PS程度の小型なもので施工可能である。

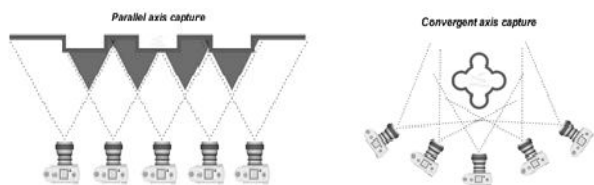
図-4 撮影方法

STEP 1 がSfMによる工程であり、三次元の座標が算出されるが、特徴点は疎に取得される。そこで、STEP 2 からの工程において、MVSを利用することで、3次元空間における、対象物表面を小さな接長方形で近似し、その中心と法線ベクトルを更新することで密な点群データを生成できる。ただし、写真撮影方法が復元精度に大きく影響するため、適切な画像の撮影条件（撮影枚数や撮影角度、オーバーラップ率）が必要となり、生成精度を高めるには、以下の図-4 に示すような撮影方法が標準となる。

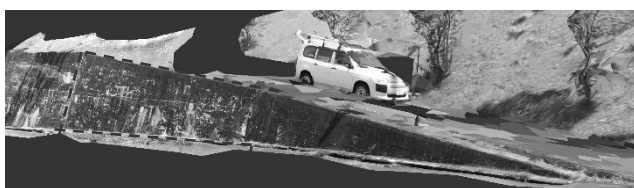
図-9 コンクリート擁壁の3Dモデル

像モデル（図-9）を元に、赤色破線で囲ったブロックについて、CAD上でひび割れ損傷図（図-10）を作成した事例である。

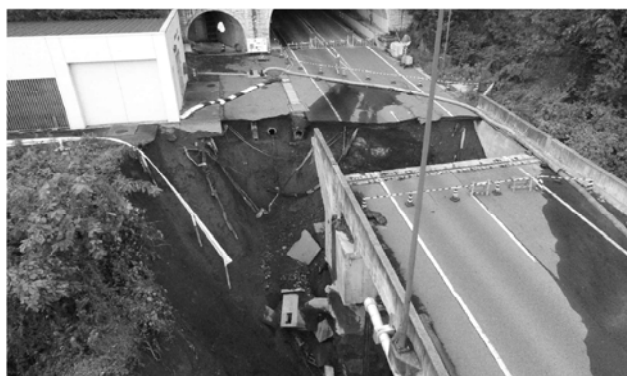
写真-1 災害状況 (上：橋面 下：桁下)

地質調査結果より、橋台背面の地盤は表層土砂(崖錐層：Ta)で形成され、崖錐堆積物の下に粘板岩(SI)、チャート(Ch)と続く流れ盤であることが確認できた。崩壊部の調査を行うと崖錐堆積物の層が湿潤状態であり湧水が認められた。

以上より、台風による連日の大雨の影響で地下水が増加し、透水性の高い崖錐堆積物の層と透水性の低い粘板岩の層間に地下水が溜まったことで、橋台付近の崖錐部が不安定となり、地下水と共に表層部が流出する結果となったと想定した。(図3参照)

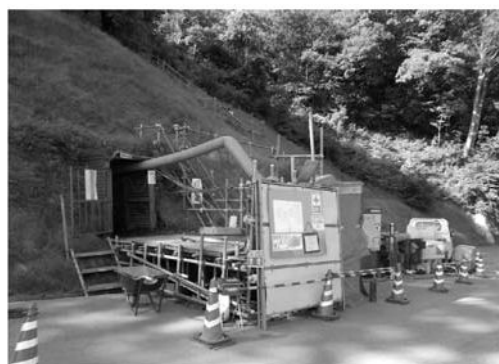
写真-1 T55L-1横坑坑口状況。

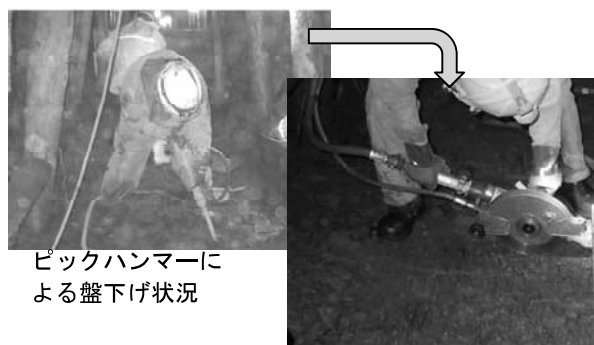
原位置せん断試験の試験方法詳細については、「原位置岩盤試験法の指針」<sup>3)</sup>等に詳述されていることから本稿では割愛するが、試験準備として写真-2に示すように、盤下げはピックハンマーで行う。最終的な試験面整形はダイヤモンドカッターを用いて岩盤面に切れ目を入れ、ノミで削るという手作業となる。これらの作業は、岩盤に人工的な緩みをもたらすと試験へ影響することから非常にデリケートな作業で、横坑掘削作業者の熟練した技術が必要である。

ピックハンマーによる盤下げ状況

ダイヤモンドカッターによる整形状況

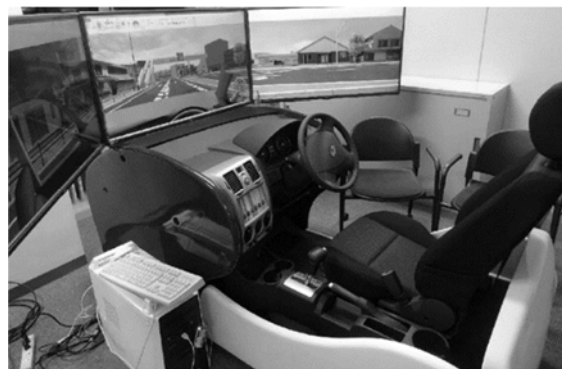
図-1 ドライビングシミュレーター

ドライビングシミュレーターは弊社の保有する株式会社フォーラムエイト製のドライビングシミュレーターを使用する。運転席は実際の乗用車を想定したシート、ハンドル及びアクセル・ブレーキが設置されており、42インチのPDPモニター3画面で運転者の視界を表示している（図-1）。サイドミラーについても、この画面内での表示となる。また、音響エンジンを搭載しており、走行時のエンジン音を再現することができる。

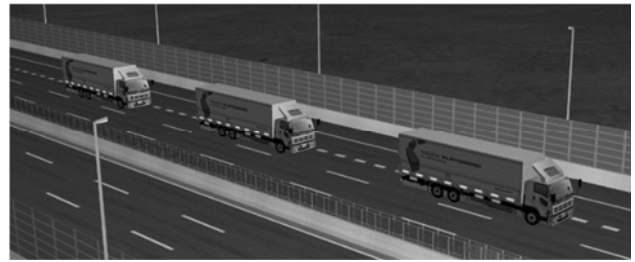
図-2 モデル上のトラック隊列走行車両

トラック隊列走行車両の本線上の車速は80km/hとした。トラック隊列走行車両がランプから本線に合流する場合は、ノーズを50km/hで通過し、加速車線長内で80km/hまで加速した後合流するものとする。なお、調査対象者には本線の設定速度は110km/hであることを事前に教示した。
