令和6年度(第34回)

建設コンサルタント業務技術発表会

論文集

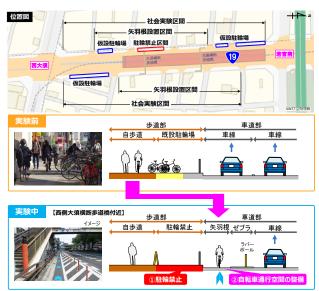
図-4 社会実験の実施内容

の自転車の誘発や、自動車の誤進入や、駐停車等が 懸念されたことから、自転車の通行位置を明示する ため、歩道寄り1.5mのみに対してカラー舗装を行い、 さらに、自動車の自転車専用通行帯への進入を物理 的に抑制するため、車道側にラバーポールを設置す る計画案とした(図-5.図-6).

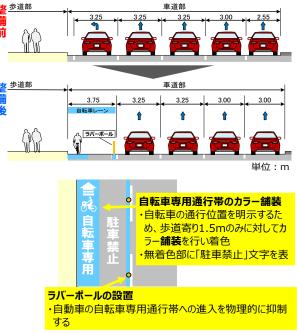
図-5 自転車専用通行帯の整備(単路部)

単路部においては、交通状況を踏まえ車線削減が可能であったことから、車線1車線を転換し自転車通行空間を確保することとしたため、3.75mの幅員を活用することができた.しかし、このような広幅員の自転車専用通行帯の整備方法は、「安全で快適な自転車利用環境創出ガイドライン」(以下ガイドライン)にも記載がなく、懸念事項を踏まえて検討する必要があった.現地状況を踏まえると、並走や逆走

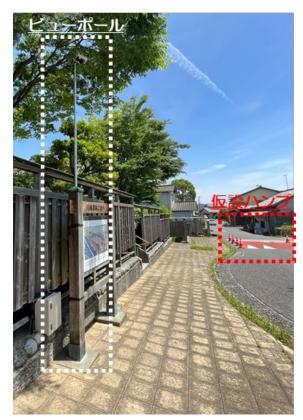
図-4 仮設ハンプ撮影用のビューポール

①映像データをAI画像解析することで、 車両等を自動判別

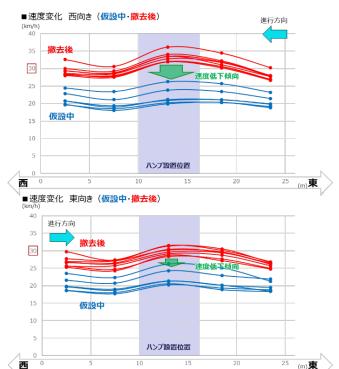
図-8 仮設ハンプ設置による速度変化

また、県道342号へ向かう西向き交通では、東向きに比べ、速度の低下傾向著しく確認され、ハンプ設置により最大約10km/hの速度低下が確認できた(図-8)

※自動車類のみで平均速度を作成。一つの線は1日の平均値を示す。

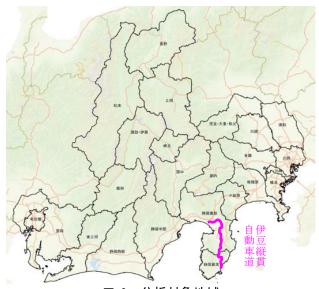
図-3 分析対象地域

分析対象地域は、伊豆縦貫自動車道が位置する静岡県とその隣接県、および、静岡県との交易が大きい東京都と埼玉県までとした(図-3).

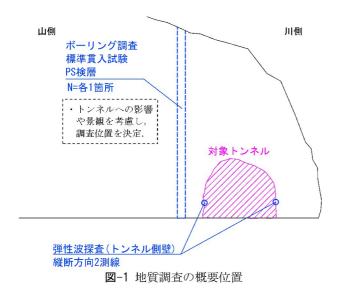
他に地山の風化などの状況を調べるために、トンネル壁面(山側、川側の各側壁)で弾性波探査を実施した.(図-1)

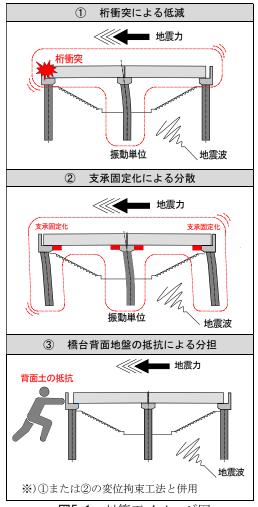
図5.1 対策エイメージ図

河川内橋脚に比べて対策が容易である橋台部へ地 震力を負担させて,橋脚に生じる地震時応答を低減 させることを基本方針とした. 対策工として、(図 5.1)に示す① \sim ③による効果の検証を実施した.

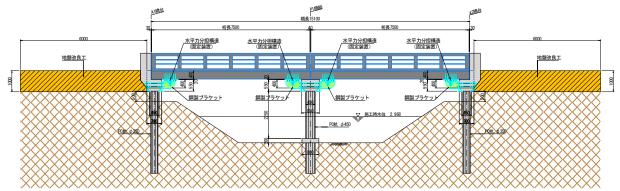
図5.3 補強後側面図

検討の結果,「②支承固定化」及び「③橋台背面 地盤抵抗」を併用した対策を採用した. 耐震補強 対策結果を(図5.3)及び(写真5.1)に示す.

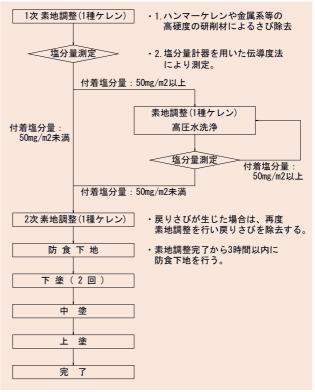
図-1 部分塗装施工手順フロー

耐候性鋼材の素地調整後の戻りさび発生は、普通 鋼材に比べて短いとされており、素地調整後の下塗 りまでの作業間隔は3時間以内とする(図-1、表-2).

付着塩分が残存した状態で塗装すると再劣化が生じるため、付着塩分量50mg/㎡以下となるまで高圧水洗浄を行う必要がある.

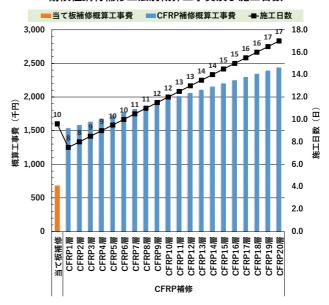
図-3 補修工法別概算工事費及び施工日数

本業務対象の耐候性鋼材橋梁群の内、過去の補修 工事で炭素繊維補強が採用されたものがあった. こ のため鋼材による当て板補強と炭素繊維補強との比 較検討を実施した. なお、比較に用いる補修面積は 下フランジ2.0m²当りとした. 炭素繊維補強の積層 数は最大20層とし、1層~20層の概算工事費、施工 日数を算出した.経済性と施工日数にて評価を行い, 経済性では鋼材による当て板補強が圧倒的に優位, 施工日数としては貼付層数4層までは炭素繊維補強 が優位の結果となった. 鋼材補強の場合, 市場性よ り当て板の最小板厚を9mmとし、母材板厚以上の当 て板を実施するが、炭素繊維補強の場合、板厚減少 量に応じた貼付層が必要となる. 多くの場合で4層 を超える貼付層となり,経済性,施工性のいずれで も鋼材による当て板補強が優位となりこれを採用し た(図-3).

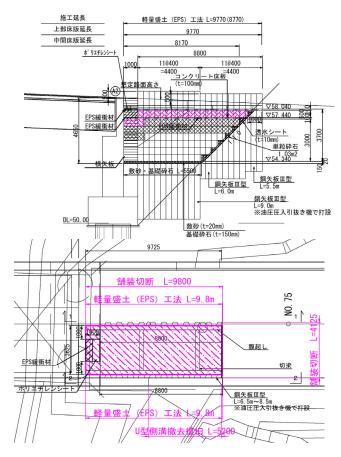
図-8 橋台背面EPS施工概要図

なお,迂回路が無く全面通行止めが不可能な施工条件から,図-8に示すように道路中心部に鋼矢板を打設し,1車線ずつEPSの敷設を行う半断面施工を行うものとした.

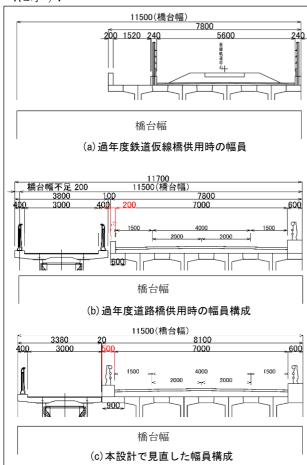
図-4 過年度および本設計での幅員構成

過年度設計における鉄道仮線供用時・道路供用時および本設計にて見直した後の幅員構成図を**図**-4に示す.

過年度設計における道路橋供用時の車道部左側 地覆は鉄道橋供用時の地覆幅200mmで計画されて いたが、車両衝突時の耐荷力不足や、車両用防護 柵設置幅が不足している構造となっていた.

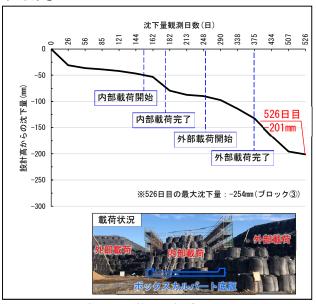
図4-1 沈下量の推移(全ブロック平均値)

なお、当該箇所の沈下量については、動態観測による計測が実施され、その推移は**図4-1**に示すとおりである.

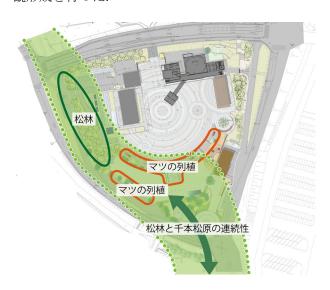
図-7 松林と千本松原の連続性.

メイン施設として、歴史体感機能と休息機能を持たせた「まつばらテラス」を検討した。南ゾーンにある現況の階段は、本公園が位置している「金廻輪中」の「輪中提」の高さを表現した形状である。歴史体感機能としては、この既存高低差を利用した階段形状とすることで、本公園が「輪中提」に囲まれたと地域であることを理解できる空間とした。併せて、現況の地形を活かすことで造成土量を減らし、工事費用の削減につなげた。また、園内の松林と薩摩藩にゆかりのある「千本松原」をつなぐようにマツの列植を行うことで、本公園で分断された「千本松原」との連続性を確保し、地域特有の松並木の景観形成を行った。

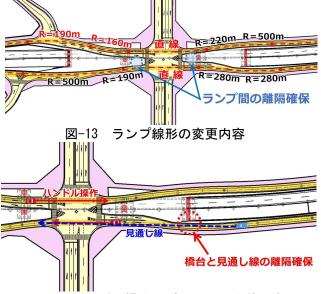
図-14 ハンドル操作及び見通しの改善内容

具体的には、交差点流入部におけるハンドル操作 の単純化及び交差点内の見通し改善のため, 交差点 付近に直線を挿入して交差角を90度にするランプ線 形へ変更した. 線形変更にあたっては、あえて上下 線ランプ間隔を広げることで, 信号視認性を向上さ せた (図-13,14参照).

また, 交差点付近の直線に接続するS字線形挿入 の際には、拡幅不要な曲線半径であるR=190m, R=160mを使用することで、走行性に考慮した線形設 定を行った.

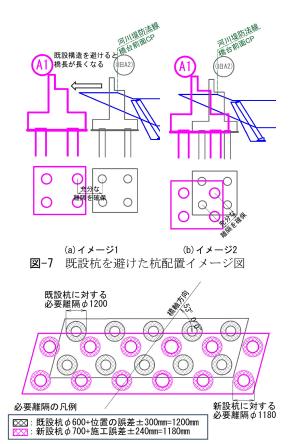
図-8 φ700mmでの杭配置結果

杭配置時に確保すべき離隔を考慮して新設杭の配置を検討した結果、配置可能な杭径は ϕ 700mm以下となった(図-8). よって、本案における基礎形式選定時の比較案の抽出は、杭径 ϕ 700mm以下を条件とすることとした.

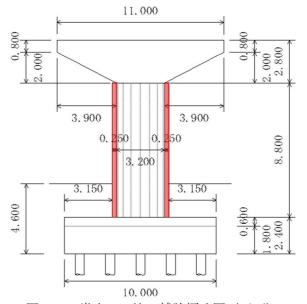
図-3 Rc巻立て工法 補強概略図(正面)

当工法では、補強厚が最小の250mm(図-3)で破壊 形態が曲げ破壊型となり、主鉄筋についても標準的 な鉄筋径であることも踏まえ、比較的安価に補強が 可能であった.

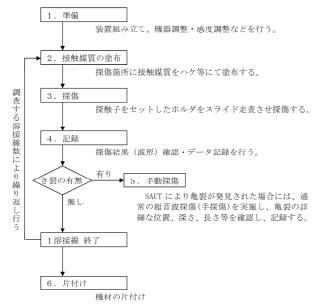
図-8 SAUTの調査手順

SAUTの調査手順は以下の通りである.

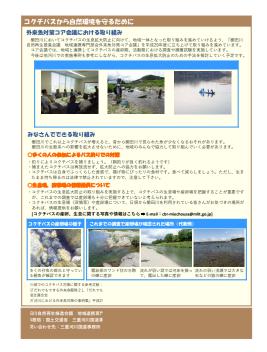
図-9 生息環境マップ (地域一体の取り組み)

地域一体となった対策を進めるため,「バス釣りでの対策」,「生息場産卵場の情報提供のお願い」について掲載した.また,バスを減らす取り組み例として,リリース自粛のお願いや食べて減らす取り組みの推奨などを取り入れた(図-9).

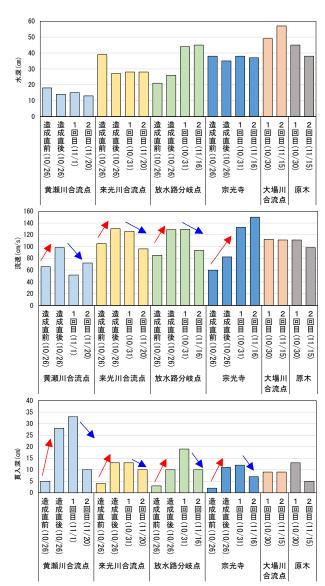
図-4 産着卵の確認箇所付近または産卵の可能性が高いと考えられた箇所付近の水深,流速,貫入深

貫入深は、造成後に大きくなり、黄瀬川合流点と放水路分岐点は、1回目の調査時には若干大きくなったものの、2回目の調査時には全調査地点で小さくなり(図-4)、2週間を経て造成の効果が徐々に低下していることが示された.

地点別のアユが産卵基質となる河床材である5~30mm程度³⁾の礫を含む河床材の割合は,黄瀬川合流点と宗光寺では造成後と1回目の調査では概ね同様な割合で推移,2回目の調査では減少,徐々に劣化が認められた.来光川合流点では,1回目から2回目にかけて増加しており,産卵基質となる河床材が供給されたと考えられた.放水路分岐点では,造成直後に大きく増えたが,1回目調査で造成直後の半分程度まで減り,造成後に産卵基質となる河床材の多く供給されたことが示された.
