令和3年度（第31回）

# 建設コンサルタント業務技術発表会

## 論文集

## 令和3年度（第31回） 建設コンサルタント業務技術発表会

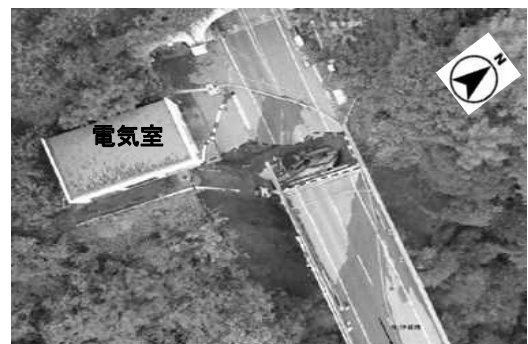
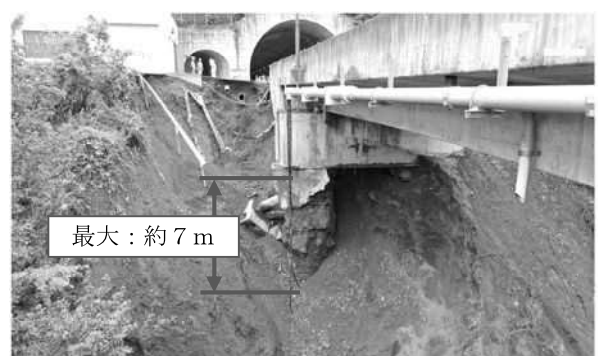
写真-1 災害状況（上：全景 下：崩壊部近景）

令和元年10月（2019年）に広い範囲で記録的な大雨をもたらした台風19号の大雨により、斜面上の地下水が増加したことで斜面崩壊が発生した。斜面崩壊は、橋台前面及び電気室周辺の土砂が崩壊することで橋台背面の本線まで崩壊が発生したものである。橋台背面の崩壊は、橋台から約10mの範囲に達しており、斜面崩壊に伴い、橋台の深礎基礎が大きく露呈し、斜面からの湧水も確認された。

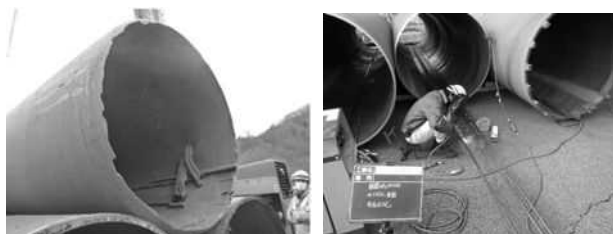
写真-4 ビットの摩耗（左：摩耗時、右：通常）

地盤が想定した以上に強硬であり、杭の先端ビットが摩耗し、その対応のために施工期間、工費が増となる事象が発生した。また、削孔するために多量の汚泥水の処理と表土吸出しが発生する等の課題も発生した。本業務では早急な設計が求められたため、設計上必要となる最小限の地質調査を実施したが、今後は地形地質条件が複雑な山間部などではよりきめ細やかな地質調査の提案等が必要であることを認識した。

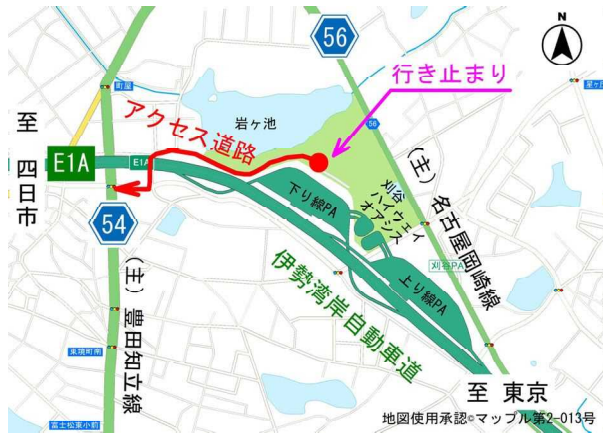
図-7 アクセス道路

下り線側スマート IC のアクセス道路は、PA やハイウェイオアシスの資材搬入路として利用されている市道 01-41 号線とした。

当該道路は、(主) 豊田知立線と刈谷 PA 施設を結ぶ機能を有し、刈谷 PA 施設の裏で行き止まりとなっている (図-7 参照)。

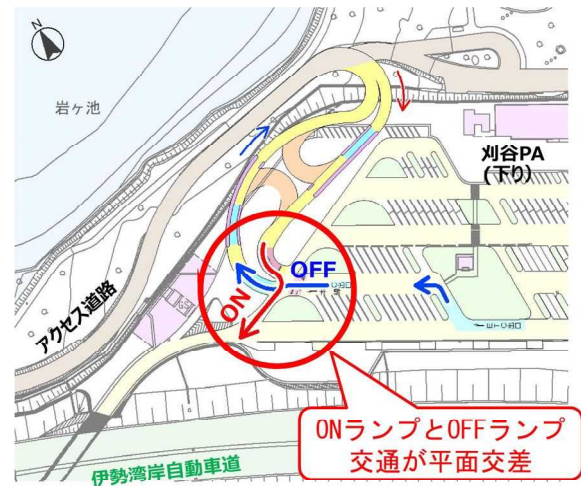
図-10 過年度のスマート IC 計画

過年度に計画された下り線スマート IC の形状は、交通量が多い当該 PA 内において上述した状況となっており、PA 接続部付近の交通の錯綜が懸念された (図-10 参照)。

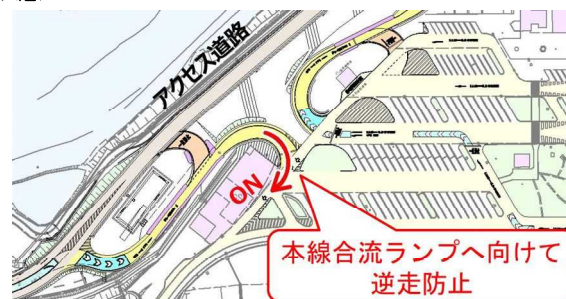
図-16 ON ランプの接続位置

反時計回りで運用されている PA 駐車場において、PA 内の逆走を防止するため、ON ランプの接続部では本線合流ランプ方向へ角度を付けて接続した。これにより、運転者に本線合流ランプを見せることで、意識を右折方向へ向けさせ、逆走防止を図ることができた（図-16 参照）。

さらに、ON ランプの PA 接続箇所は、駐車場内の交通が整流化した PA 出口付近とし、安全に合流ができるよう配慮した。

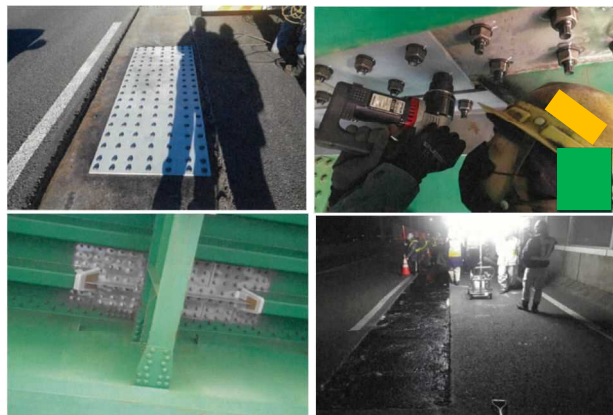
図-15 工事状況

本亀裂は、応急対策の緊急性が高いことから、Uリブの補修について、部材製作の期間を短縮するために市中品であるCT鋼と鋼板の当て板による対策を実施した。本事例では、亀裂確認から補修工事まで3カ月の期間で応急復旧を完了した。施工計画では、現場作業として孔開けとボルト接合を基本とし、部材の質量を人力で持ち上げられる長さとし、施工が可能となる部材割とした。実作業では、迅速な作業（部材取付け3時間）が可能となり、即日での工事の完了が実現出来た（規制時間9:00～24:00）。

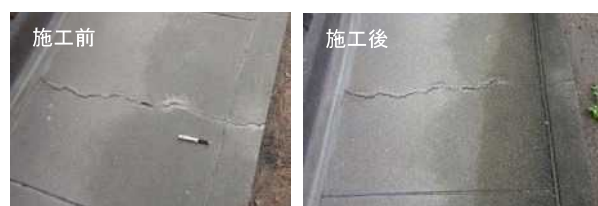
図-16 施工前後のべた基礎の状況

周辺地盤変位の抑制対策により重要保全施設への施工影響は抑制することができ、今回設計した変位抑制対策の効果が得られたと考える。重要保全施設のべた基礎には施工前の既存クラックの広がり確認できず、新たに発生した顕著な変状は見られなかった（図-16）。

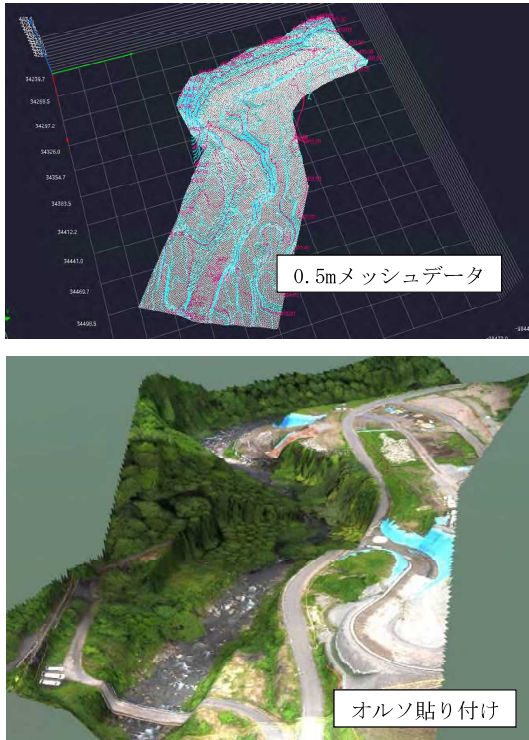
図4 現況地形データ

対象施設の設計に用いる測量成果を得るため、グリーンレーザを搭載したUAVを用いて、三次元測量を実施した（図4）。

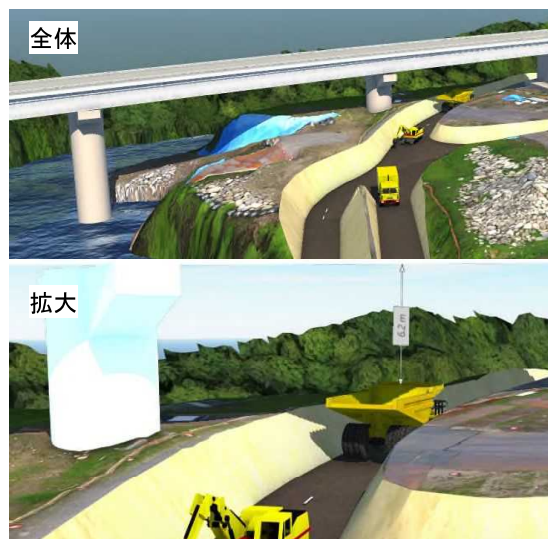
図10 橋脚と重機との干渉

堰と並行して橋梁の施工が行われるため，工事用道路などの仮設物の錯綜，重機の干渉が課題となった．仮設物，重機を可視化し，照査しながら施工計画を立案することができた（図10）．

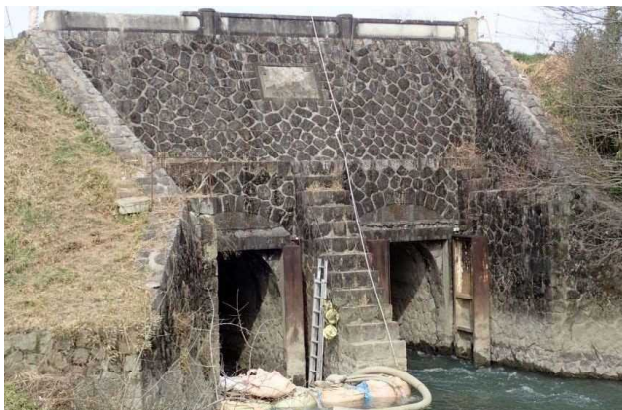
図-1 五六閘門（下流正面より）

人造石工法とは、明治40（1907）年、鉄筋コンクリート工法発展の過渡期に、在来の左官技術である“たたき工法”を応用した工法である。

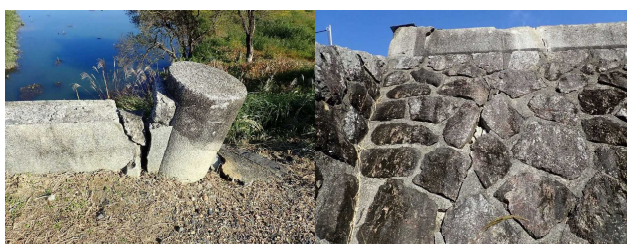
図-2 支柱部の断面欠損及び笠石の損失（左）、壁面の目地部ひび割れ（右）

これらの主な変状として、人造石工法が用いられている壁面の目地部では、ひび割れや断面欠損が見られた。また、高欄では、一連区間での笠石の損失や随所で断面欠損とひび割れが確認された。

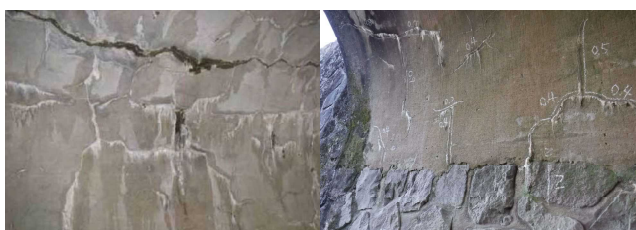
図-3 函体アーチのひび割れ

また、函体内部では、函体アーチ内部頭頂部に全面的なひび割れが見られ、その多くで漏水等も確認された。

函体アーチは、アーチ表面に不規則なひび割れが多く見られた。このひび割れは、初期欠陥が劣化要因と見られる。また、塩害、中性化等は確認されておらず、鉄筋も有していないため、現段階では劣化要因の遮断や水分の進入抑制を図った補修工法の必要性は低いとされる。ただし、ひび割れの拡大によりアーチ部の一体性が徐々に低下し損なわれ、構造崩壊につながる恐れがあるため補修が必要と判断した。

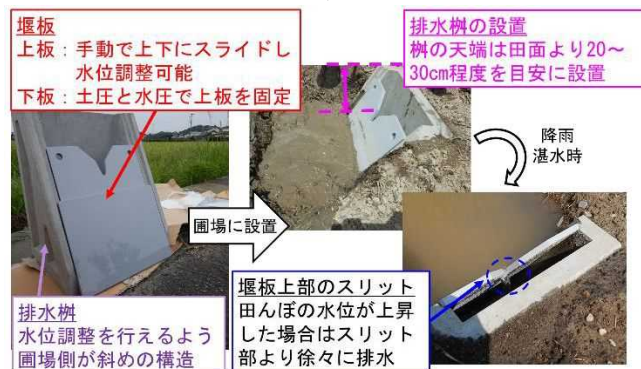
図-10 田んぼ貯留実証実験で使用する排水柵と堰板

実証実験で使用した排水柵と堰板の概要を図-10に示す。堰板のスリット部は0～5cmまでは貯留機能を高めるスリット幅、5～10cmまでは急激な水位上昇を抑えつつも貯留機能を確保した設計であり、田んぼ貯留しながらも水位管理が可能である。一方、排水先の水路は、図-11に示すように田んぼからの排水量が低減されることで、急激な水位上昇を防ぐことが期待できる。<sup>2)</sup> また、排水柵を整備する際は、現況の排水機能や水位管理に影響を与えないように留意し、田面から20～30cm程度の貯留が可能となるように設置した。

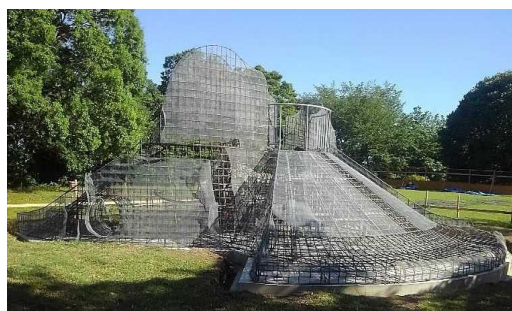
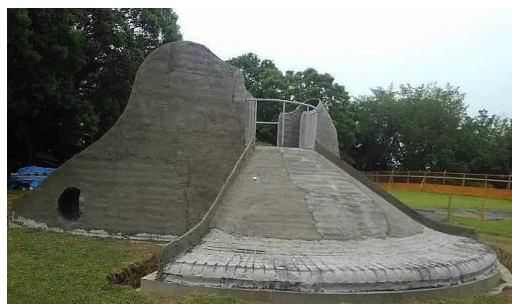
図-2 高度造形モルタルの施工の様子（他事例）

■鉄骨造形にラス網を成形した状態

■モルタルを下塗りした状態

意匠のアクセントとしてのタイル張りやモルタルに顔料を加えて着色することもできるため、デザイン性の自由度が高いこともメリットである。

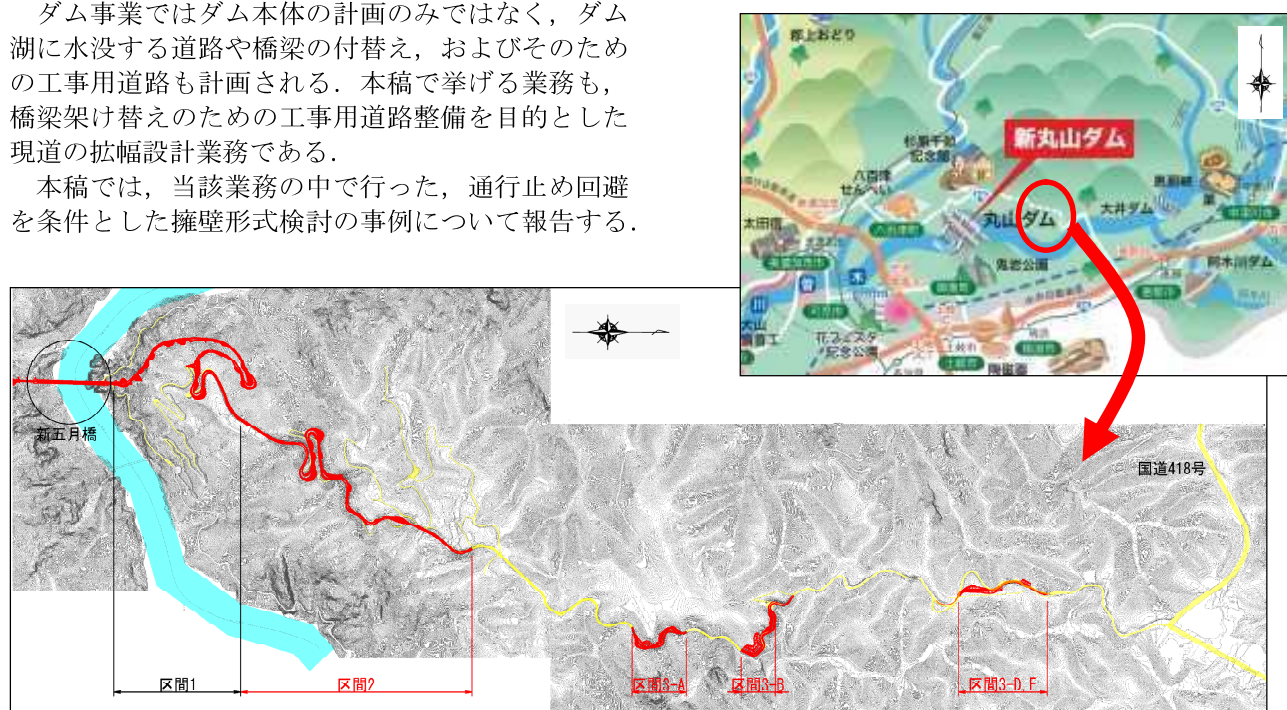
図-1 町道十日神楽線の位置図(上図<sup>1)</sup>)と全体図，設計工区(下図)

新丸山ダムは木曽川の河口から約90kmの地点に位置する「洪水調節機能」「発電」「下流の河川環境保全」を目的とした多目的ダムであり、完成から60年以上が経過した丸山ダムをかさ上げする形で整備される。<sup>1)</sup>

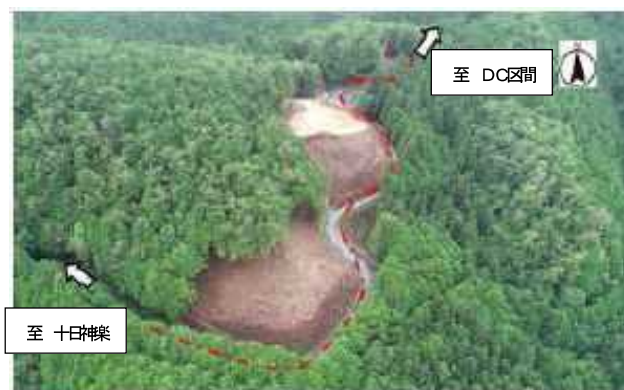
図-4 町道十日神楽線(区間3-B)の施工中の様子<sup>1)</sup>

最後に、2021年8月時点で施工中である本検討箇所の空中写真を図-4に示す。

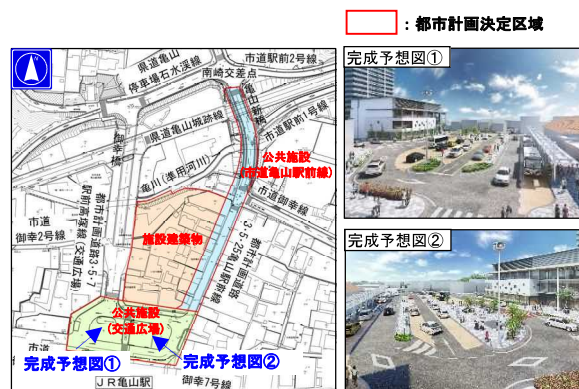
図-2 2ブロック地区平面図

公共施設: 市道亀山駅前線（延長 約200m、道路幅員12.0m～14.0m）、駅前高塚線（交通広場 面積 約4,000m<sup>2</sup>）

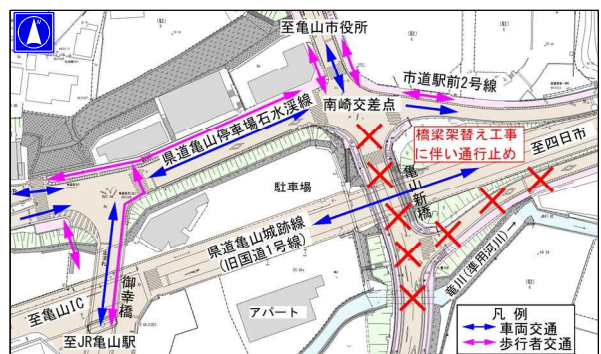
図-7 工事中の橋梁架替え地点の交通経路

県道亀山城跡線（旧国道1号線）は、四日市方面と東名阪自動車亀山 IC 方面を結ぶ幹線道路であり、日交通量が1万台超と非常に多い。また、南崎交差点は小中学校の通学路、亀山駅への通勤ルートの結接点としての役割を果たしている。

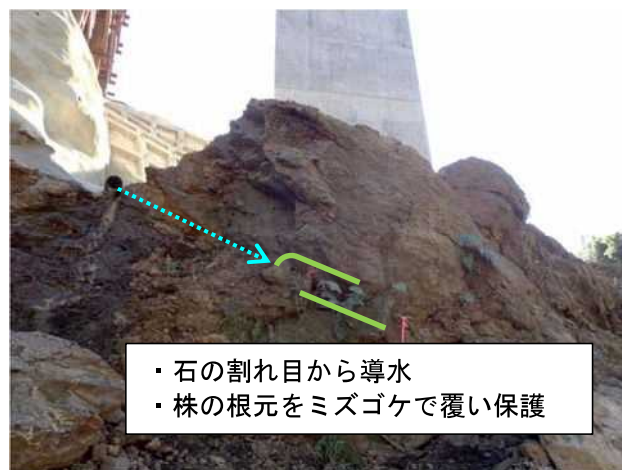
図-5 ミゾシダモドキの生育環境改善（導水、株の根元の保護）

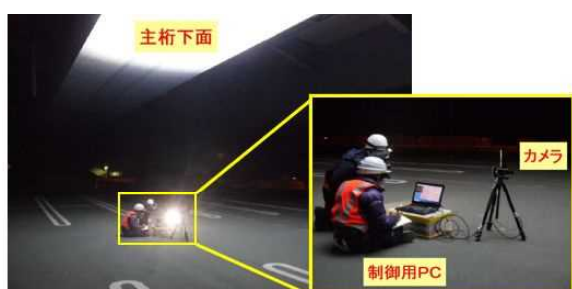
動画撮影は、カメラ・レンズ・三脚・USBケーブル・制御用PCからなる計測システムを用いて行う(図-2,3)。画面内の各点の動きを周囲の画素配列情報を利用して追跡することで、計測対象表面の動きベクトル分布を算出し、面内方向・カメラの光軸方向の各方向にどの程度動いているかを解析して、計測対象面全体の3次元方向の変位を算出する。

図-2 桁下面の動画撮影状況

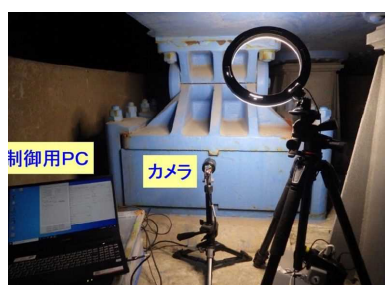
図-3 支承の動画撮影状況

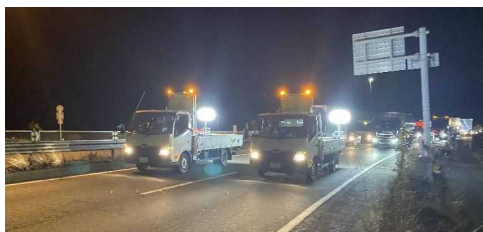
荷重載荷試験を行うためには、一般車両の通行を規制する必要があるが、国道1号の車両通行止めは地域住民や物流に対する影響が多大である。そこで、先頭固定車による低速走行規制（図-6）を採用し、橋面上に一般車両が通過しない時間帯（約15分）を確保し、これを2夜間に繰り返し行う計画とした。これにより、交通規制に伴う社会的損失を最小限とすることができた。

図-6 先頭固定車による低速走行規制の状況

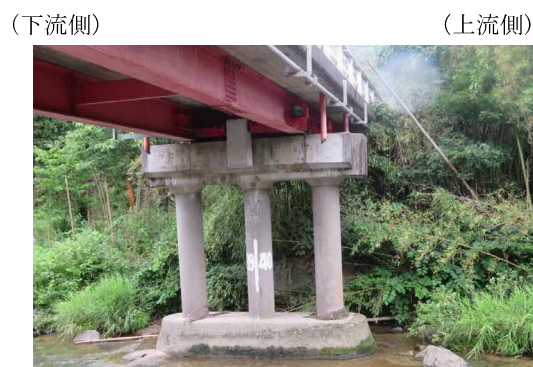
橋脚耐震補強設計の対象橋脚は、1968年に架設された道路橋（2径間鋼単純RC床版I桁橋、橋長32m）の河川内3柱式RCパイルベント式橋脚である。河床面には柱を連結する枕梁（底版）が設置されている。なお、現地橋脚周辺の河床部は岩が露出しており、本橋脚が通常の地盤に根入れを長く確保したパイルベント橋脚とは異なる構造の可能性が想定された。

写真-1 P1橋脚

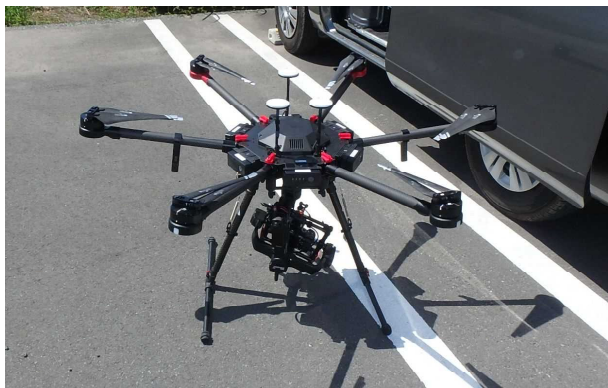
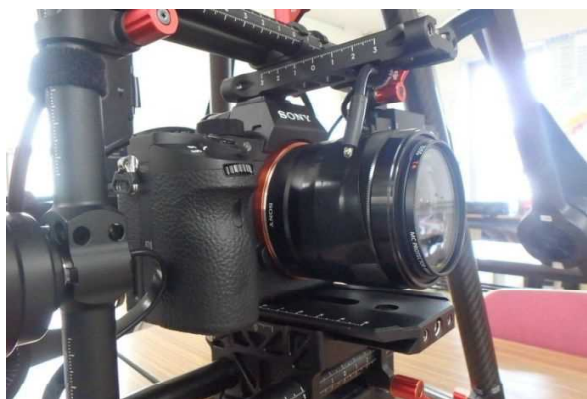
撮影に用いたUAVはPhantom3 Professionalで、最大飛行高度6000m、最大飛行速度16m/sec、最大飛行時間23分、デジタルカメラを搭載し、静止画および動画の撮影が可能な機体である。（写真-2）

写真-2 使用機材

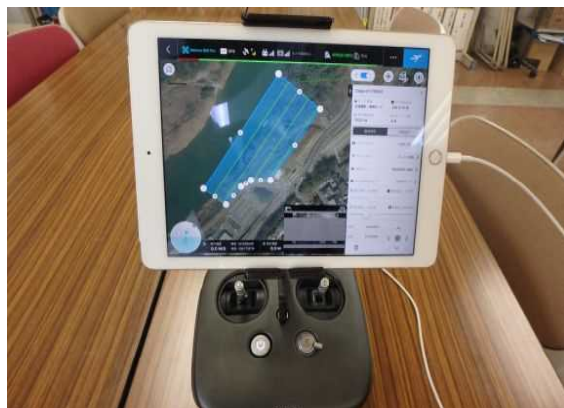
機体の操縦は2人1組とし、1人は機体搭載カメラ画像を写真-3に示すタブレットで確認しつつ、送信機でドローンの離着陸およびマニュアル時の操作を行い、もう1人はUAVを目視し、状況をリアルタイムに把握して操縦装置担当者に状況を常に報告する体制で行った。

写真-3 送信機およびタブレット

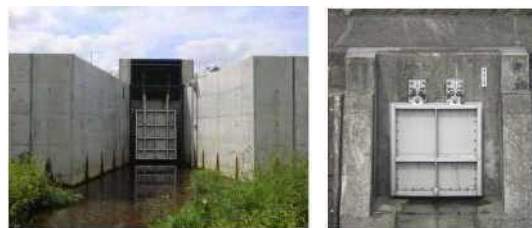
図-4 無動力形式ゲート<sup>※4</sup>

- 不完全閉塞を起こす可能性が非常に少なく、仮に不完全閉塞が起こったとしても、治水上著しい支障を及ぼすおそれがないと認められ、かつ、引上げ式のローラーゲートとした場合に出水時の開閉操作にタイミングを失すおそれがあること、その他人為的操作が著しく困難又は不適当と認められること。<sup>※3</sup>
- 樋門の構造が、川裏ゲート又は角落し等によって容易、かつ、確実に外水をしゃ断できる構造であること。<sup>※3</sup>

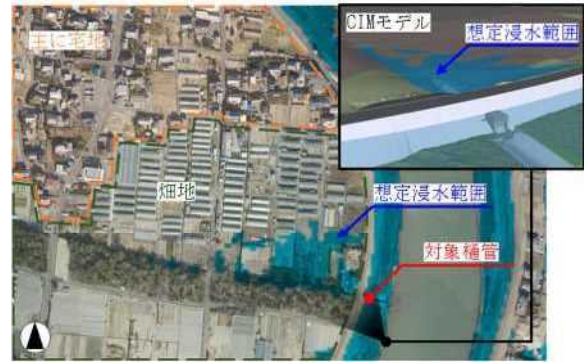
図-12 CIM モデルによる想定浸水範囲の可視化

前項により作成した CIM モデルにおいて、万が一樋管から河川の洪水が支川へ逆流した際に生じる想定浸水位を可視化した。想定浸水位は、HWL である T.P. +3.48m とした。可視化の結果、樋管の背後地で浸水が確認されるものの、その範囲は部分的であり人家浸水が発生しないことが確認できた。

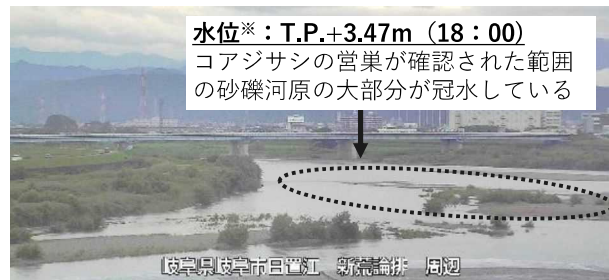
図-3 ライブカメラ画像による中州の冠水状況の確認例

令和2年度のライブカメラ画像<sup>5)</sup>（図-3参照）から、当該区間の中州の冠水状況を確認し、同時刻の水位

データと照合することにより、切り下げ後の中州が冠水する水位（以下、冠水基準面）について、推定した。その結果、水位が約T.P. +3.4～3.5mに達すると中州の大部分が冠水することが確認された。これに従い、当該区間の水位が冠水基準面（約T.P. +3.4m）以上となれば営巣地が冠水し、下回れば干出すると判定した。なお、水位データは、長良川穂積観測所の値<sup>6)</sup>を参照し、中州が位置する42.2kpでの値に変換して使用した<sup>7)</sup>。
